Исследование причин разгерметизации аустенитного отвода и газопродуктовой линии установки гидроочистки дизельного топлива

А.М. Добротворский, М.А. Добротворский (ЗАО «НПО «Ленкор», СПбГУ),
Е.П. Шевякова (ЗАО «НПО «Ленкор»), С.Ф. Самков, Ю.А. Бахмат (ОАО «Газпромнефть-ОНПЗ»)

Предметом настоящей работы является выявление причин отказа (растрескивание) отвода газопродуктовой линии установки гидроочистки дизельного топлива ГОДТ Омского НПЗ.

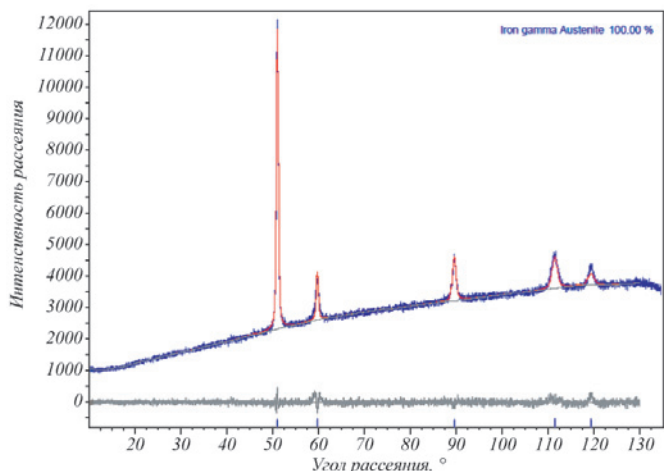
Рис. 1. Рентгеновская дифрактограмма образца, вырезанного вне зоны разрушения

Данные рентгенофазового анализа, полученные для образца дефектной зоны, выявляют в металле кроме аустенита наличие альфа-железа до 10%, а также другие фазы в малом количестве.

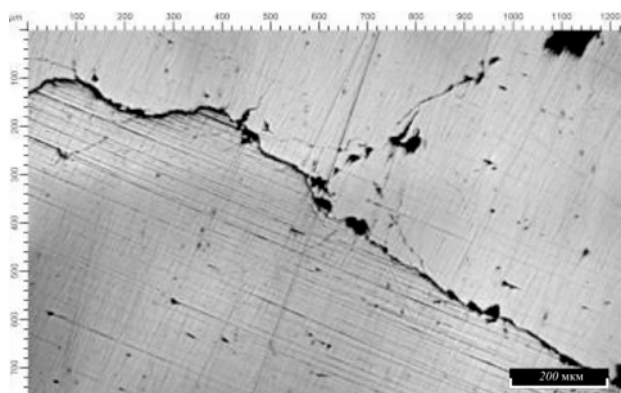
Исследования микроструктуры образца, вырезанного в месте разрушения металла (образец №2), выявили большое количество пор и трещин (рис. 2). Размер пор достигает 200 мкм. Микроструктура образца с трещинами – аустенит и неметаллические включения. Трещины расположены по границам аустенитных зерен (рис. 3), внутри которых имеются многочисленные полосы скольжения, что указывает на наличие больших механических напряжений, возникших вследствие холодной деформации, в данном фрагменте отвода. Учитывая состав технологической среды (водородсодержащий газ + дизельное топливо), наличие крупных пор и полос сколь-

Рис. 2. Микроструктура образца с трещинами, продольное сечение. $\times 50$

жения, можно предположить, что разрушение металла произошло в результате водородного растрескивания под напряжением.

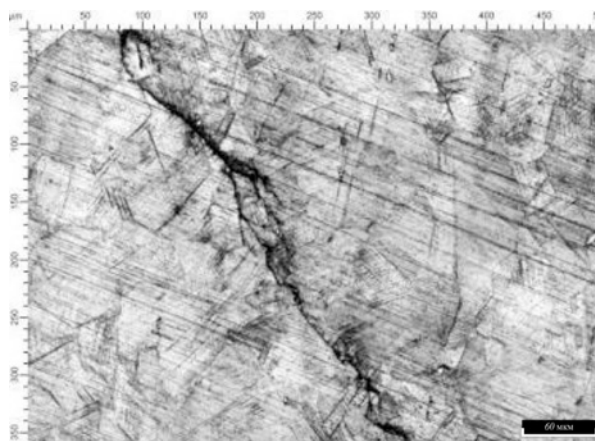
Рис. 3. Микроструктура образца с трещинами, поперечное сечение. $\times 100$. Видны полосы скольжения внутри аустенитных зерен

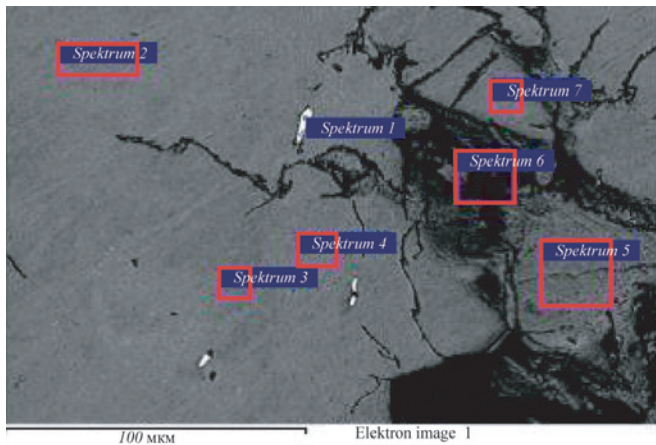
С целью более детального исследования микроструктуры образца №2 и определения химического состава включений проводилось специальное исследование методом растровой электронной микроскопии с рентгеновским микроанализом, позволившее выявить распределение химических элементов в области растрескивания и в основном металле (рис. 4).

Полученные результаты свидетельствуют о том, что содержание основных легирующих элементов в матрице металла близко к определенному методом рентгенофлуоресцентного анализа: хром 18–19%, никель – 8,5–9%. Содержание углерода, определенное методом рентгеновского микроанализа, завышено вследствие технологии изготовления образцов с использованием углеродсодержащих материалов. Распределение ниобия, как и следовало ожидать, является крайне неоднородным. Он сосредоточен во вкраплениях карбидов. Сильно отличается от основного металла участок с нечетким очертанием, окруженный сеткой микротрещин. Он, помимо углерода, обогащен алюминием и кислородом (точка Spectrum 6 на рис. 4). Это позволяет идентифицировать данный участок как включение оксида и карбоната алюминия (шлаковое включение).

Рис. 4. Образец с трещиной. $\times 522$. Изображение шлакового включения с детектором обратно-рассеянных электронов. Указаны точки замеров химического состава

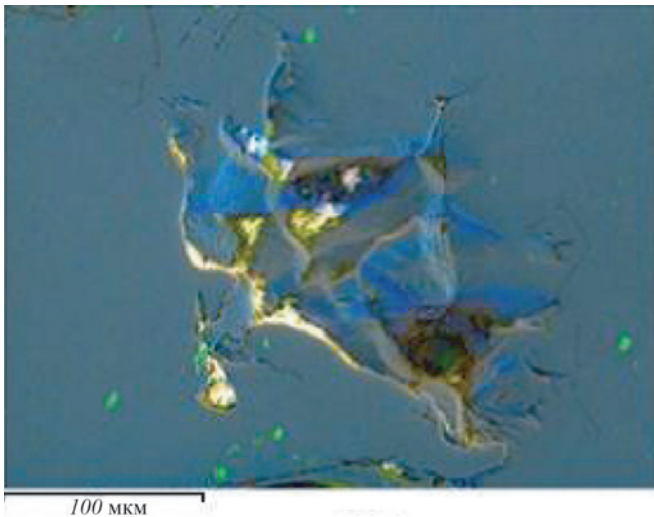
Еще более четко природа аналогичного включения выявляется на карте распределения химических эле-

ментов (рис. 5). Можно предположить, что в шлифе сохранилась только небольшая часть шлакового включения (яркие желто-зеленые участки). Основная часть включения выпала при шлифовке образца.

Рис. 5. Образец с трещиной. $\times 82$. Карта распределения химических элементов: синий – железо, красный – углерод, ярко-зеленый – ниобий, темно-зеленый – алюминий, светло-желтый – кислород

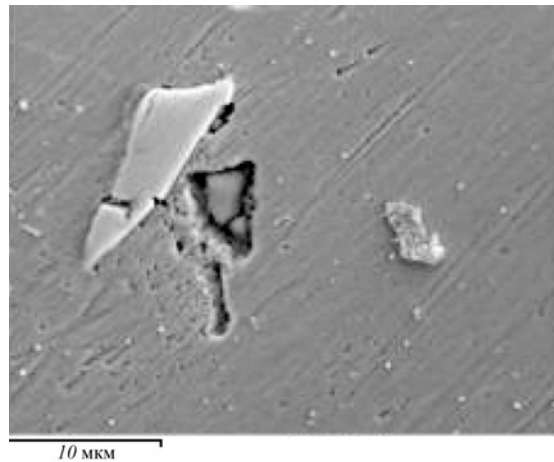
Следует отметить, что в отличие от шлаковых включений частицы карбида ниобия (рис. 6) имеют малые размеры (5...10 мкм), хорошо окристаллизованы и когерентно встроены в матрицу аустенита. Они не являются источником образования трещин.

Рис. 6. Кристалл карбида ниобия (светлый треугольник) и мелкое алюмосиликатное включение

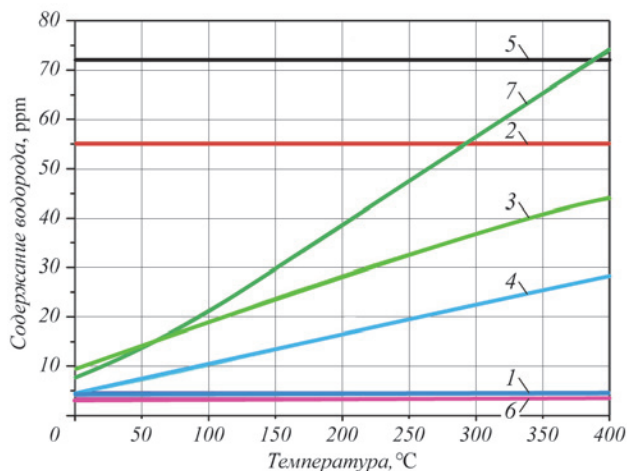
Содержание водорода в исследованных образцах определяли методом плавления металла. Полученные данные (рис. 7) показывают, что вне области растрескивания содержание водорода в металле отвода не превышает значений характерных для накопления в металлургическом процессе. В то же время в зоне растрескивания оно выше примерно в 15 раз. Большая часть этого водорода скапливается в трещинах, что способствует их быстрому росту вследствие водородного охрупчивания (см., например, работу [17]).

Рис. 7. Содержание водорода в аустенитных сталях: 1 – максимальный уровень содержания металлургического водорода в сталях, выплавленных при различных способах производства [18]; 2–4 – температурные зависимости равновесного содержания растворенного водорода в сталях: 304 и 304L (2), 316 и 316L (3), 321 и 347 (4) [19]; 5 – равновесное содержание водорода в стали при температуре 470 К и давлении 69 МПа [20]; 6 – содержание водорода в образце металла отвода вне зоны растрескивания; 7 – содержание водорода в образце металла отвода в зону растрескивания

В нашем случае равновесное содержание водорода в металле отвода при рабочих температуре и давлении достаточно велико. При быстром охлаждении значительная его часть остается в металле, что создает условия водородного охрупчивания. Если внутри трубы сохраняется избыточное давление, то в совокупности с остаточными микронапряжениями, водородная хрупкость способствует подрастанию трещин, особенно при снижении температуры. По показаниям контроля такое снижение имело место в отдельные кратковременные периоды в процессе эксплуатации. Следует отметить, что наиболее уязвимы для водородного охрупчивания отводы, так как на линейных участках, за счет кольце-
